Action Entretien 34F6N° de dossier: **2035663/1**

Remplacement de l'huile de boîte

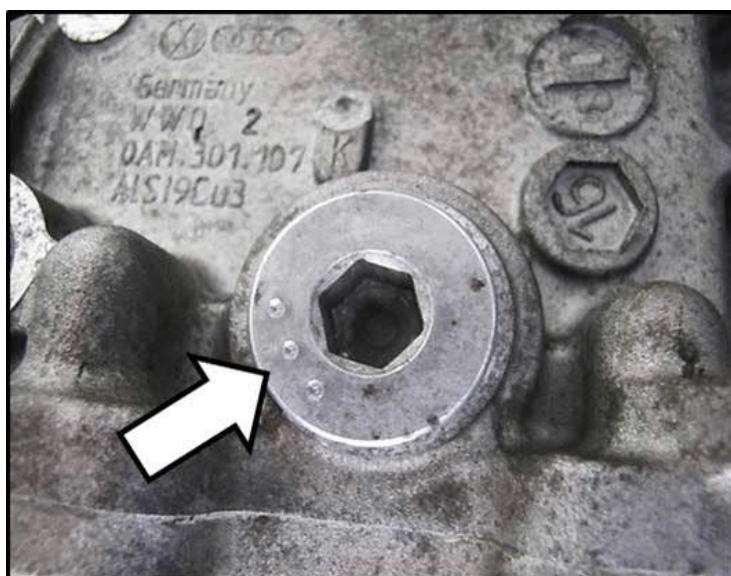
Vérifier si trois coups de pointeau sont marqués sur la vis de vidange de la BV (voir illustration ci-dessous).

Si les trois coups de pointeau sont marqués, il ne faut PAS vidanger l'huile de boîte. Poursuivre au point 01.2 - "Mise à jour du logiciel"

En l'absence des trois coups de pointeau sur la vis de vidange d'huile, il faut remplacer l'huile de boîte. Poursuivre au point 01.1 - "Vidange de l'huile de boîte"

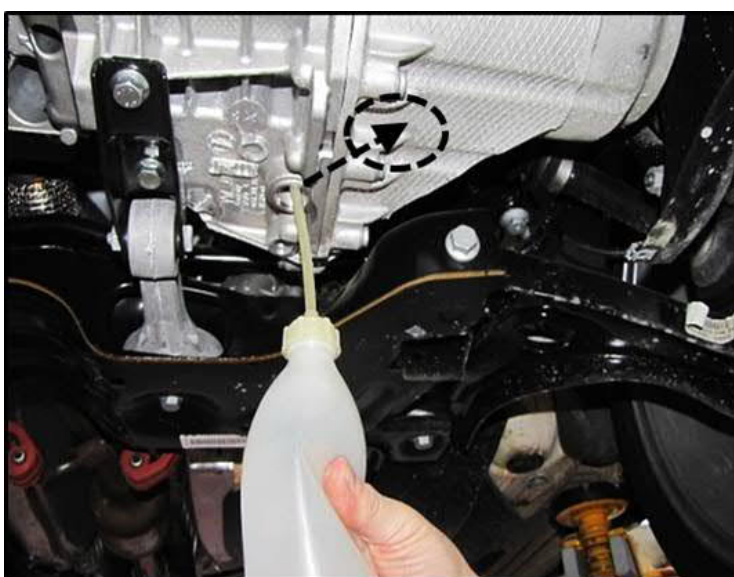
L'huile résiduelle se concentre dans la zone identifiée (zone la plus basse) du carter de BV (voir illustration).

Introduire le petit tuyau d'aspiration du bidon dans la zone identifiée (zone la plus basse) du carter de BV (voir illustration).

Aspirer l'huile résiduelle **autant que possible**.
